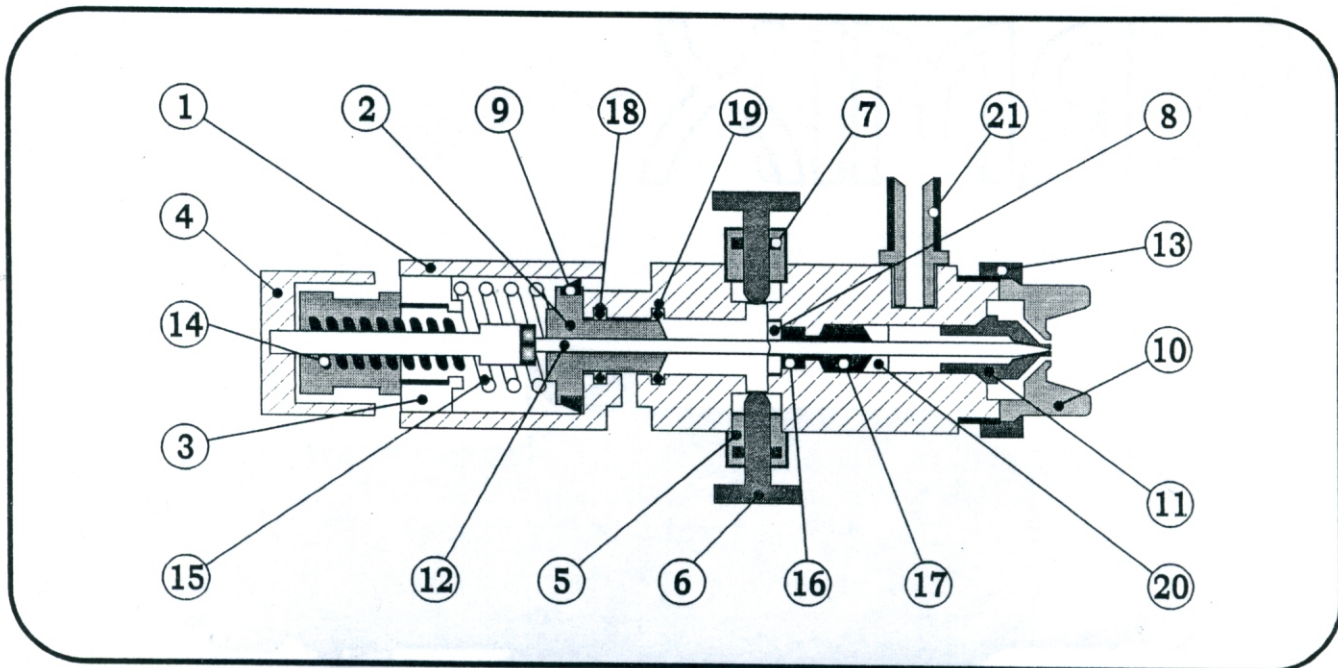
- |                       |                          |                         |

| 1: Corpo | 8: Parafuso Pressionador | 15: Mola do Pistonete |
| 2: Pistonete | 9: Gaxeta | 16: Gaxeta da Agulha |
| 3: Tambor | 10: Capa de Ar | 17: Guarnição |
| 4: Tampa | 11: Bico de Fluido | 18: Anel "O" |
| 5: Difusor Secundário | 12: Agulha | 19: Anel "O" |
| 6: Parafuso Regulador | 13: Anel de Retensão | 20: Parafuso de Fixação |
| 7: Anel "O" | 14: Mola da Tampa | 21: Conexão |
